Orgelrenovierung 2012

Ev. Luth. Kirchengemeinde Bovenau

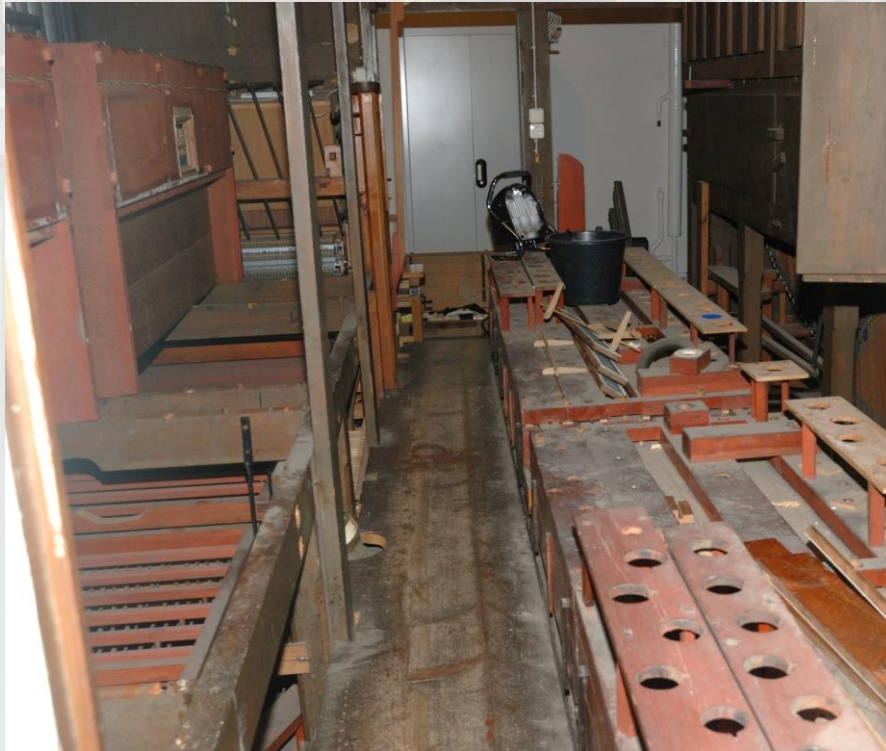
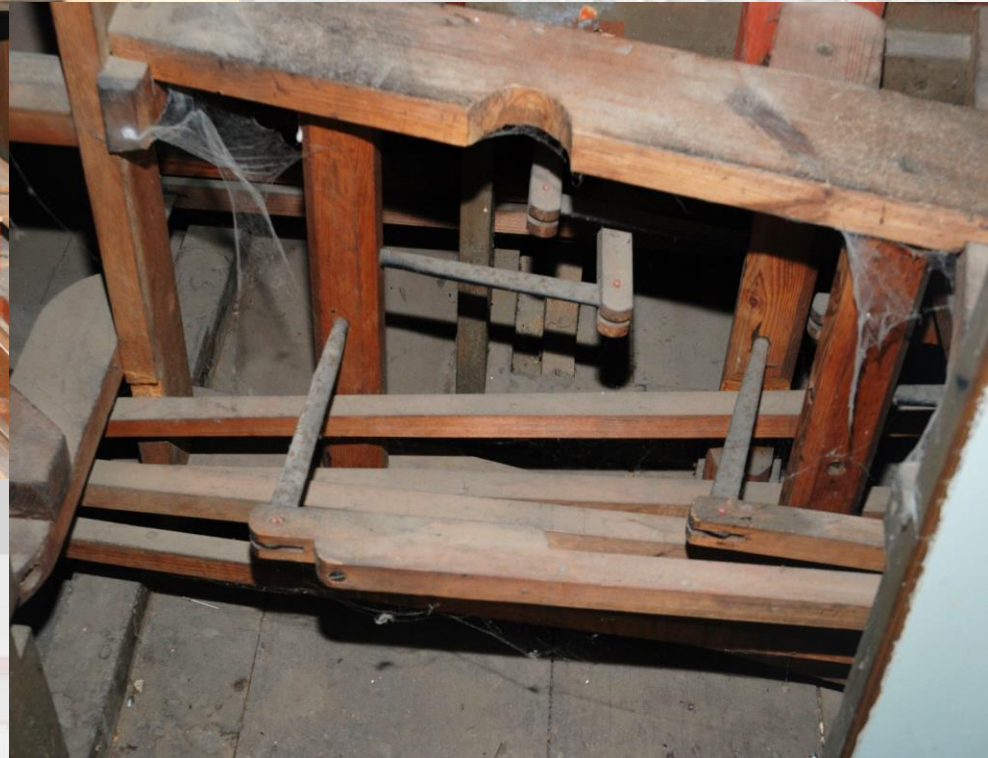
Staub und Spinnweben zeigen die dringende Notwendigkeit der gründlichen Reinigung.
